## PROGETTO MAPP

# PRIMA STIMA DELLA QUANTITÀ E COMPOSIZIONE DEL *FLOATING PLASTIC* *LITTER* NEL FIUME PO

## Relazione finale – dicembre 2023

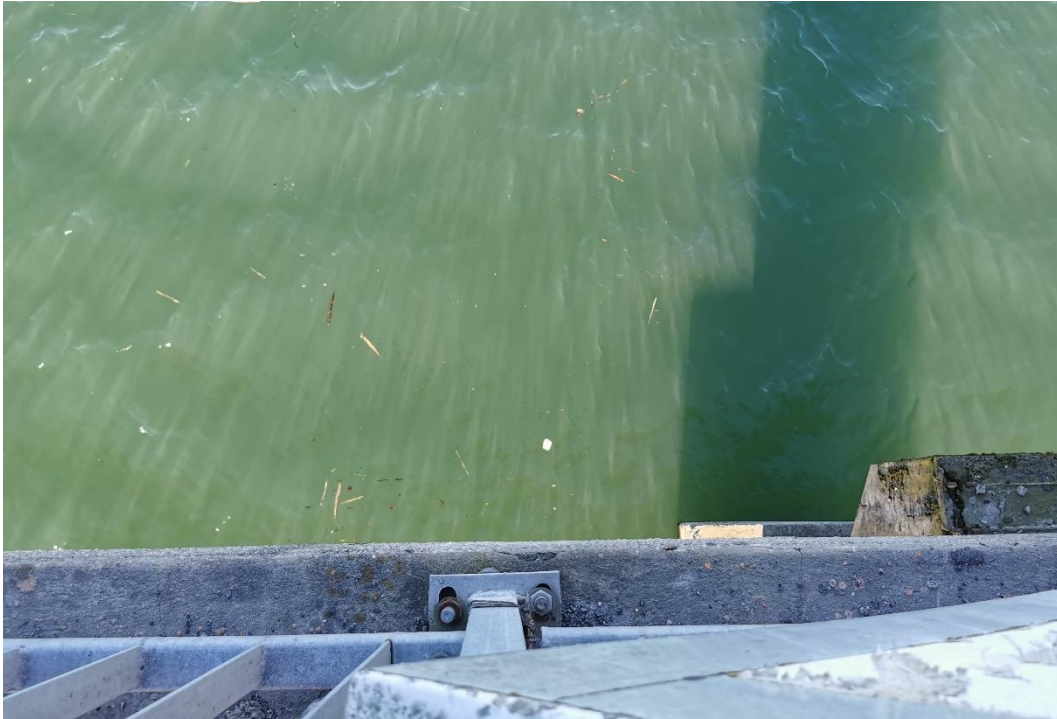
*Figura 27. Vista dal ponte di Isola Serafini: il riconoscimento di frammenti di plastica, schiume e detriti legnosi o di altri materiali di pari dimensioni risulta agevole da questa postazione*

Le immagini di seguito (Figura 27, 28, 29) mostrano dettagli della vista dal punto di monitoraggio sul ponte di Isola Serafini.

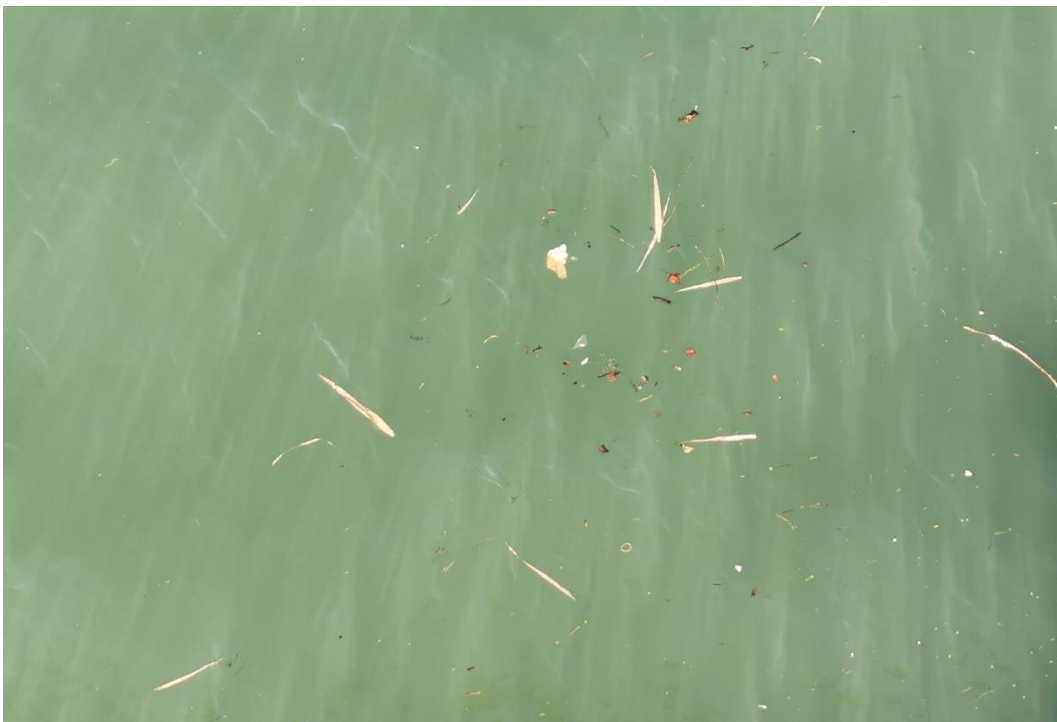
*Figura 28. Particolare inerente detriti di plastica e legnosi*

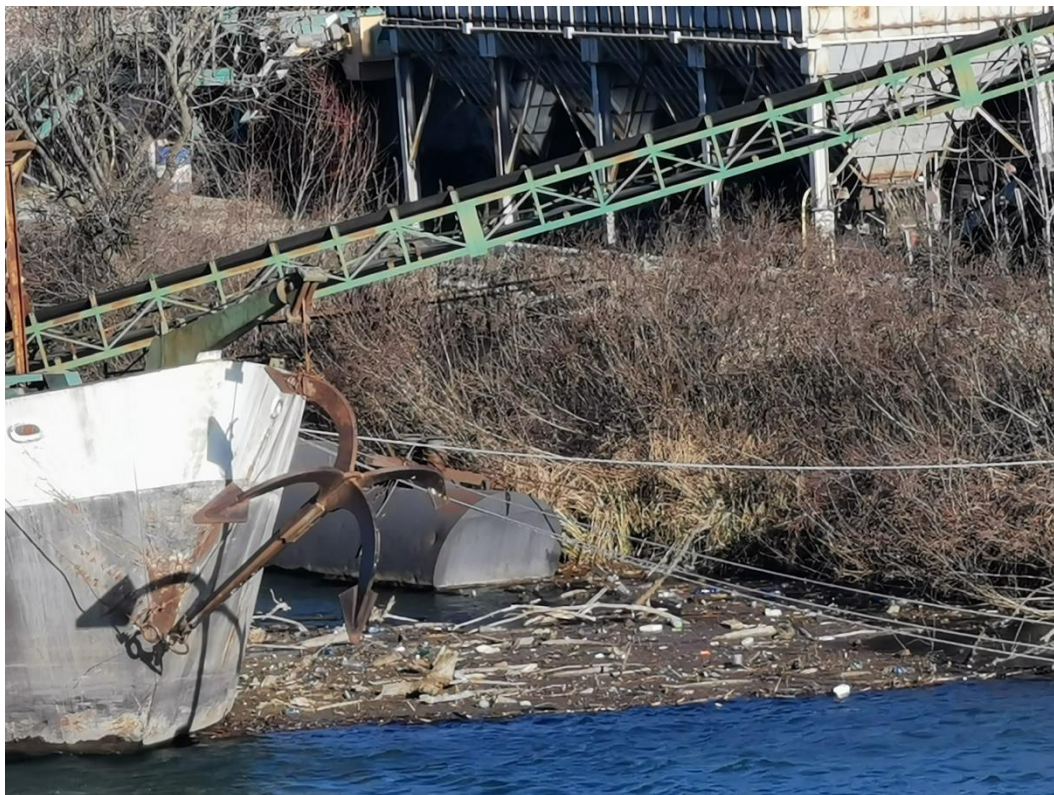
*Figura 29. Accumulo di detriti di varia natura lungo le rive a valle del ponte di Isola Serafini*

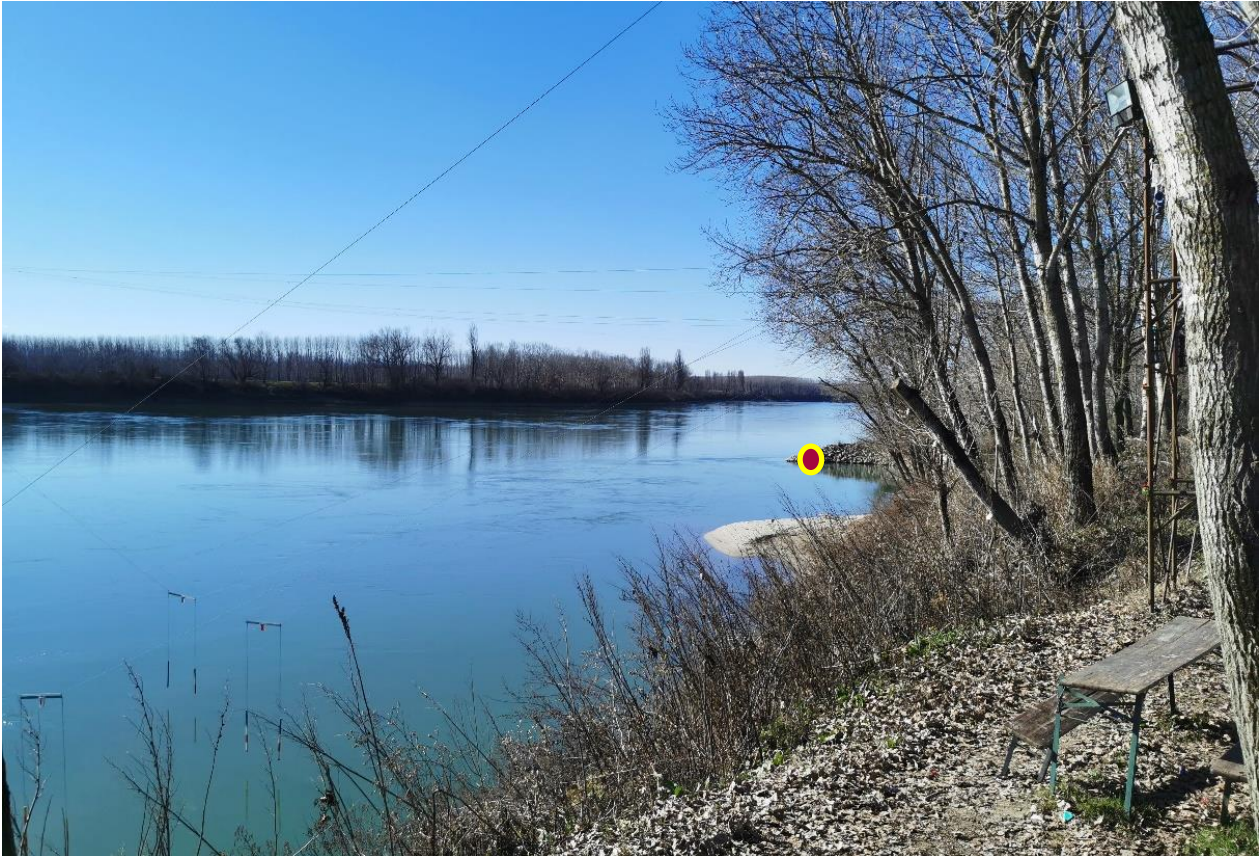
*Figura 36 - Vista dalla riva sinistra del fiume Po a monte del ponte di Boretto: da questa postazione risultano facilmente distinguibili i frammenti di plastica da schiume di analoghe dimensioni*

Le immagini di seguito (Figura 36, 37, 38) mostrano dettagli della vista dal punto di monitoraggio lungo la riva sinistra a monte del ponte di Boretto (RE).

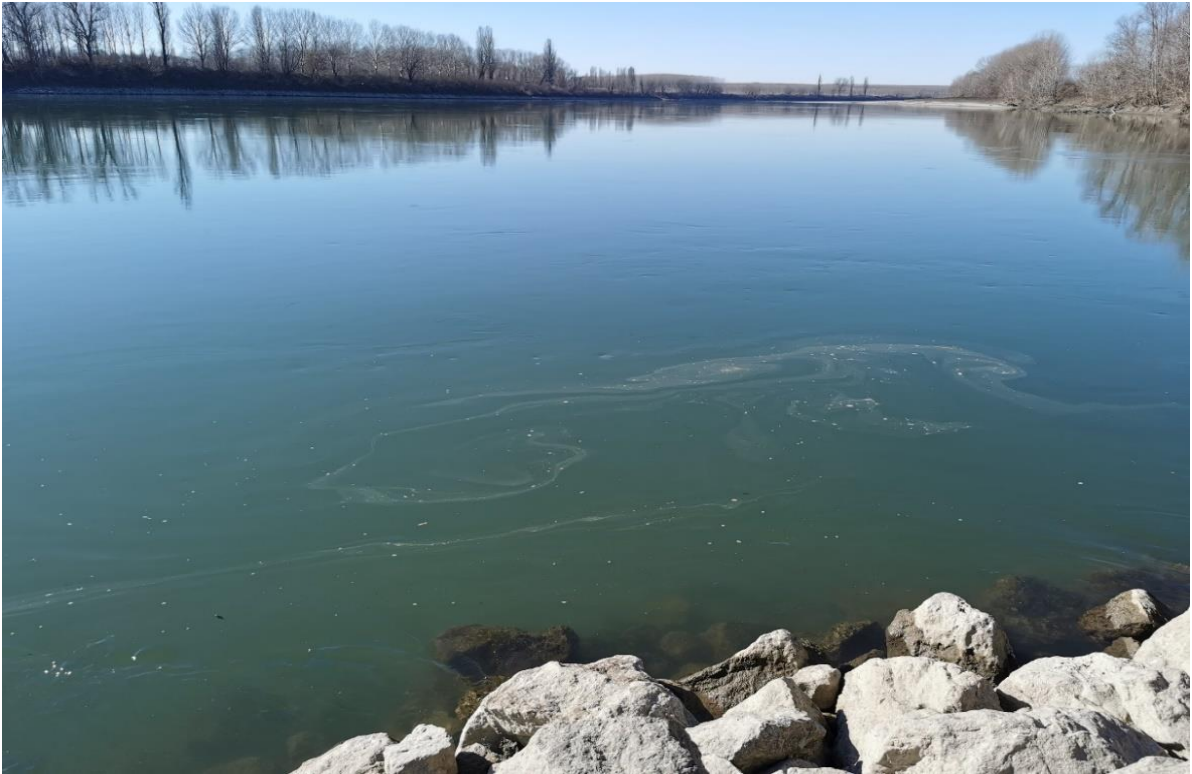
*Figura 37 - Vista dalla riva sinistra del fiume Po a monte del ponte di Boretto: il riconoscimento di frammenti di plastica, schiume e detriti legnosi o di altri materiali di pari dimensioni risulta agevole da questa postazione*

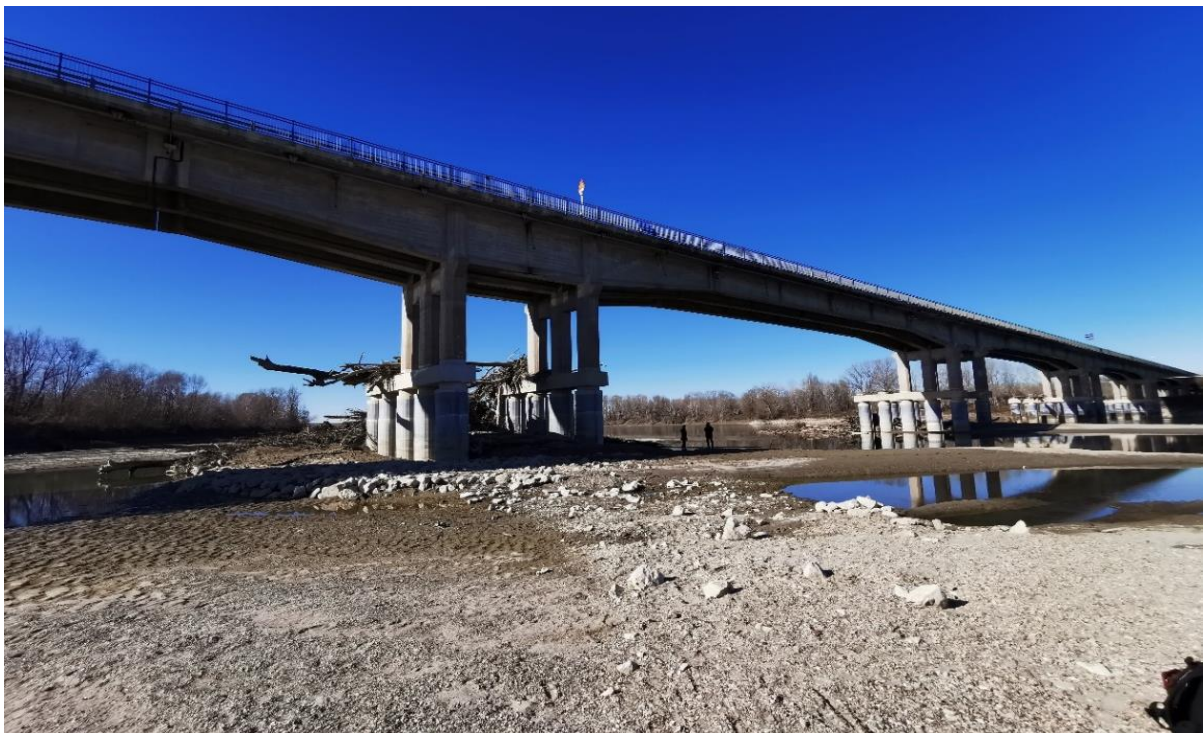
*Figura 38 - Accumulo di detriti legnosi di notevoli dimensioni in corrispondenza delle pile del ponte di Boretto*

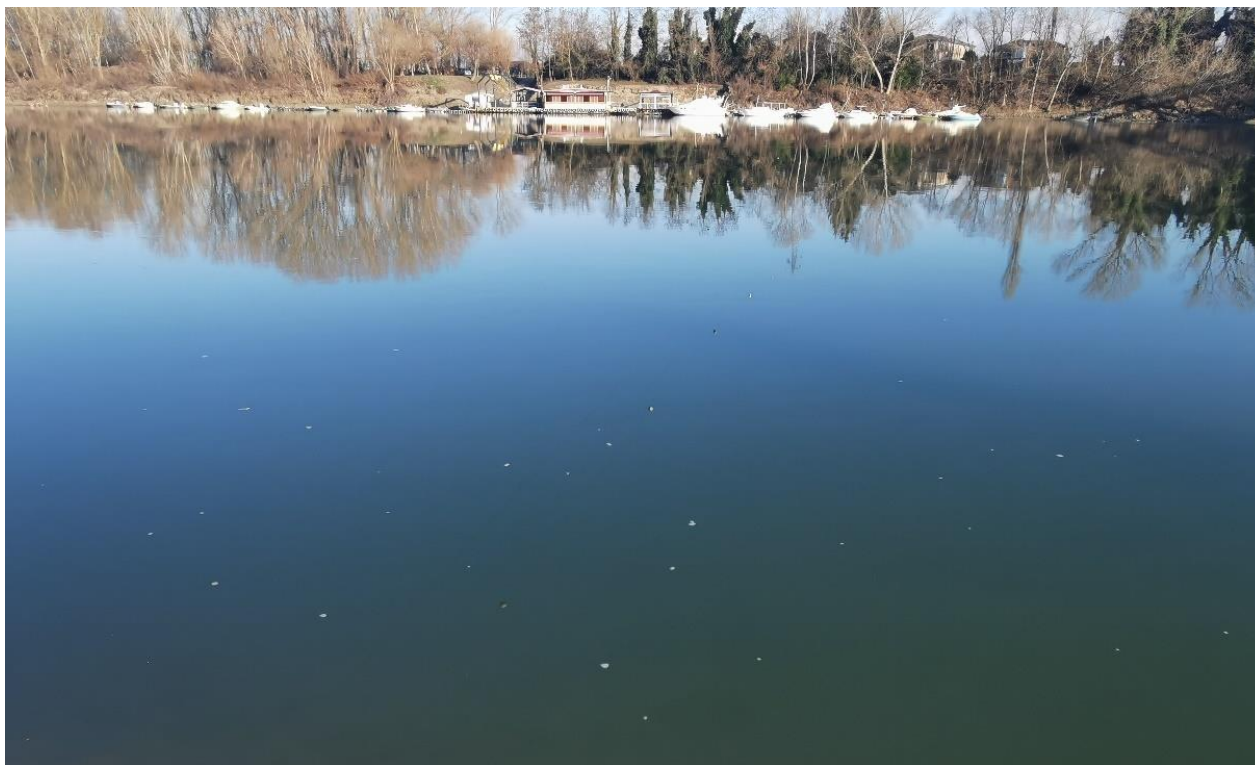
*Figura 46 - Vista dalla riva destra del fiume Po a monte del ponte di Pontelagoscuro: da questa postazione risultano facilmente distinguibili i frammenti di plastica da schiume di analoghe dimensioni*

Le immagini di seguito (Figura 45 e 46) mostrano dettagli della vista dal punto di monitoraggio in corrispondenza del ponte di Pontelagoscuro (FE).

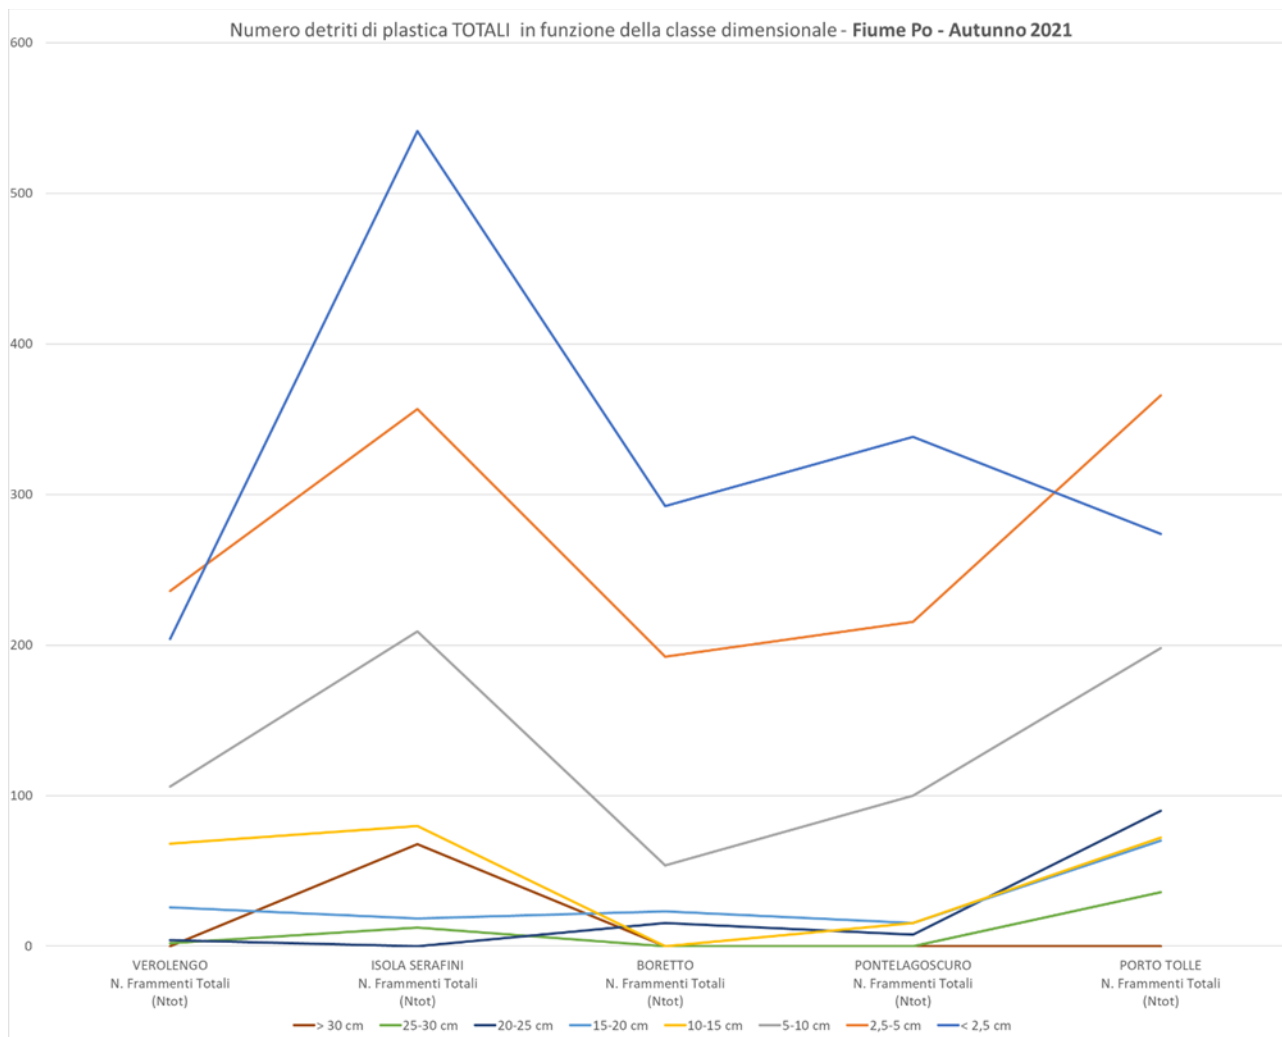
Figura 55 - Andamento delle quantità osservate nelle diverse stazioni durante la stagione autunnale, suddivise per classe dimensionale

- la prevalenza di **rifiuti** di dimensioni **inferiori a 10 cm**;
- nel range inferiore a 10 cm, la presenza preponderante di oggetti di taglia < 2,5 cm (media autunnale sulle 5 stazioni è di 330 pezzi, pari al 38 % sul totale monitorato);
- la sensibile diminuzione dei frammenti ritrovati a valle del ponte di Isola Serafini (si vedano le note seguenti), come mostra l'andamento generale in Figura 54 e il dettaglio per classe dimensionale in Figura 55;
- la **prevalenza di frammenti di sacchetti di plastica** (uso spesa alimentare o raccolta spazzatura), **frammenti di imballaggi**, **tappi di bottiglia**, **anelli di tappi**, **pezzi di polistirolo**.

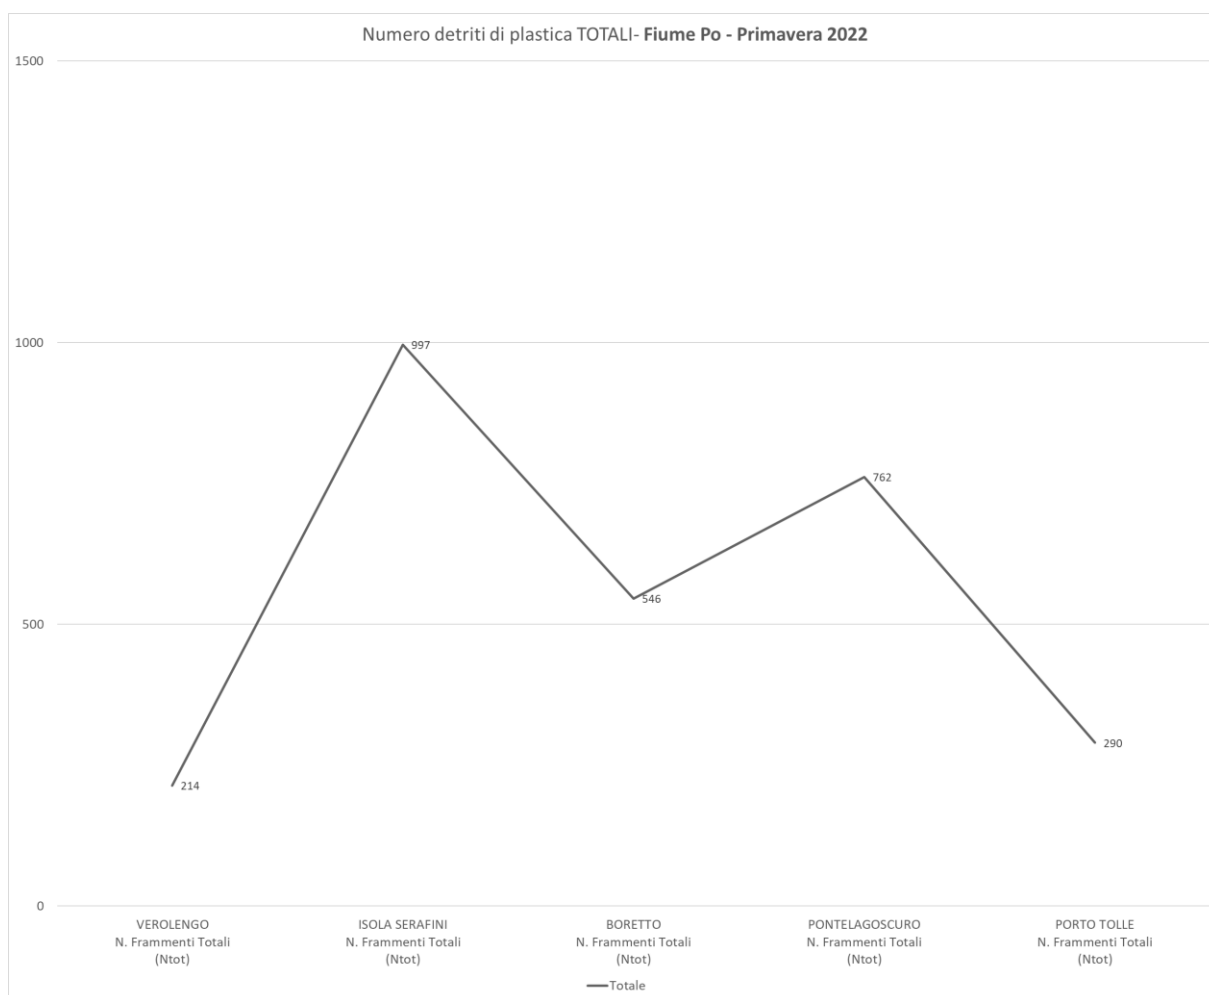
Figura 58 - Andamento delle quantità osservate nelle diverse stazioni durante la stagione primaverile

- la forte diminuzione dei frammenti ritrovati a valle del ponte di Isola Serafini (si vedano le note seguenti);
- la diminuzione del numero di item ritrovati a Porto Tolle rispetto a quelli di Pontelagoscuro, con un andamento opposto rispetto ai monitoraggi autunnale e invernale 2021-2022, come mostrano l'andamento generale in Figura 58 e il dettaglio per classe dimensionale in Figura 59;

Primavera 2022						
Dimensione	Verolengo	Isola Serafini	Boretto	Pontelagoscuro	Porto Tolle	Media	Percentuale
< 2,5 cm	32	228	208	238	42	150	27%
2,5-5 cm	46	234	223	277	56	167	30%
5-10 cm	72	117	92	138	90	102	18%
10-15 cm	48	55	0	31	74	42	7%
15-20 cm	10	49	0	0	22	16	3%
20-25 cm	4	49	8	31	2	19	3%
25-30 cm	2	92	0	31	0	25	4%
> 30 cm	0	172	15	15	4	41	7%
<b>Totale</b>	<b>214</b>	<b>997</b>	<b>546</b>	<b>762</b>	<b>290</b>	<b>562</b>	<b>100%</b>

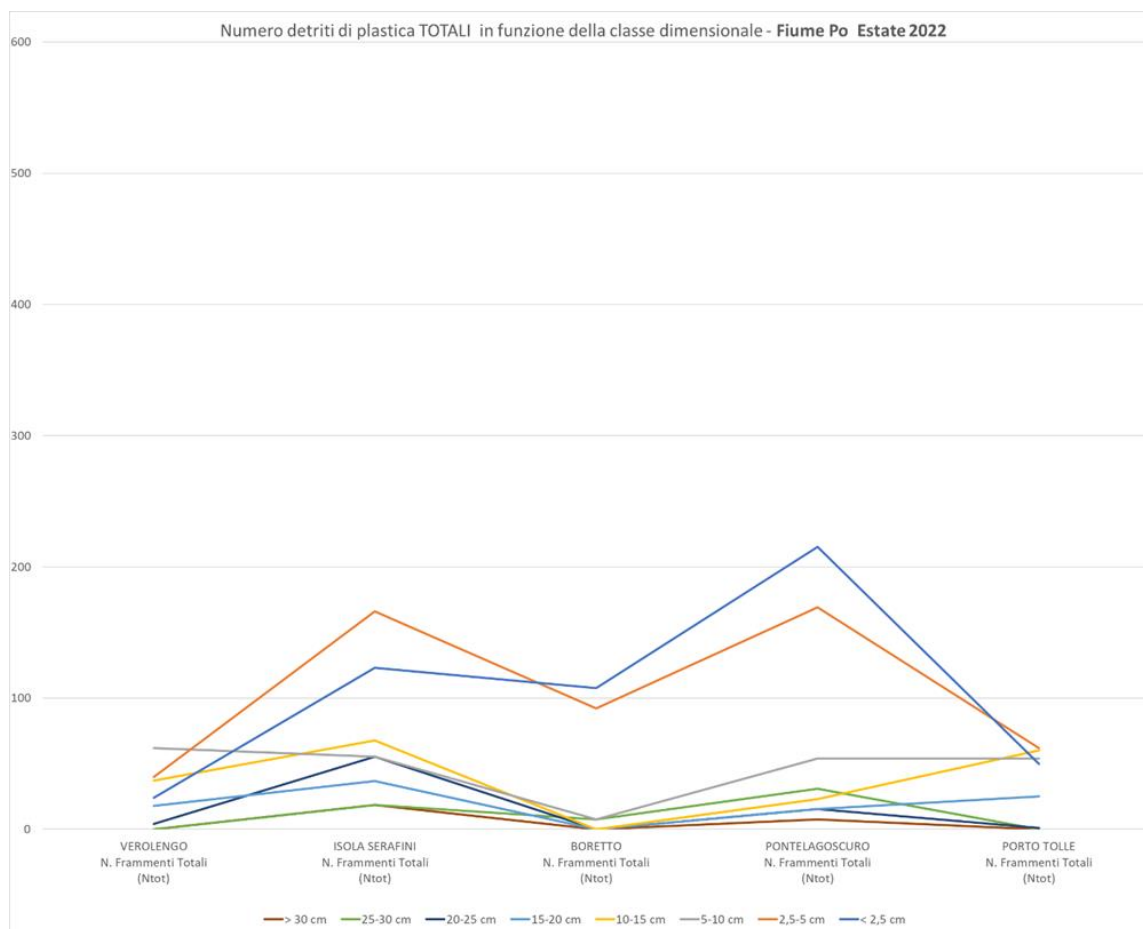
Figura 61 - Andamento delle quantità osservate nelle diverse stazioni durante la stagione estiva suddivise per classe dimensionale

- la forte diminuzione dei frammenti ritrovati a valle del ponte di Isola Serafini (si vedano le note seguenti);
- il calo dei frammenti ritrovati a Porto Tolle rispetto a quelli di Pontelagoscuro, con un andamento opposto rispetto ai monitoraggi autunnale e invernale 2021-2022, come mostrano l'andamento generale del litter in Figura 60 e il dettaglio per classe dimensionale in Figura 61;

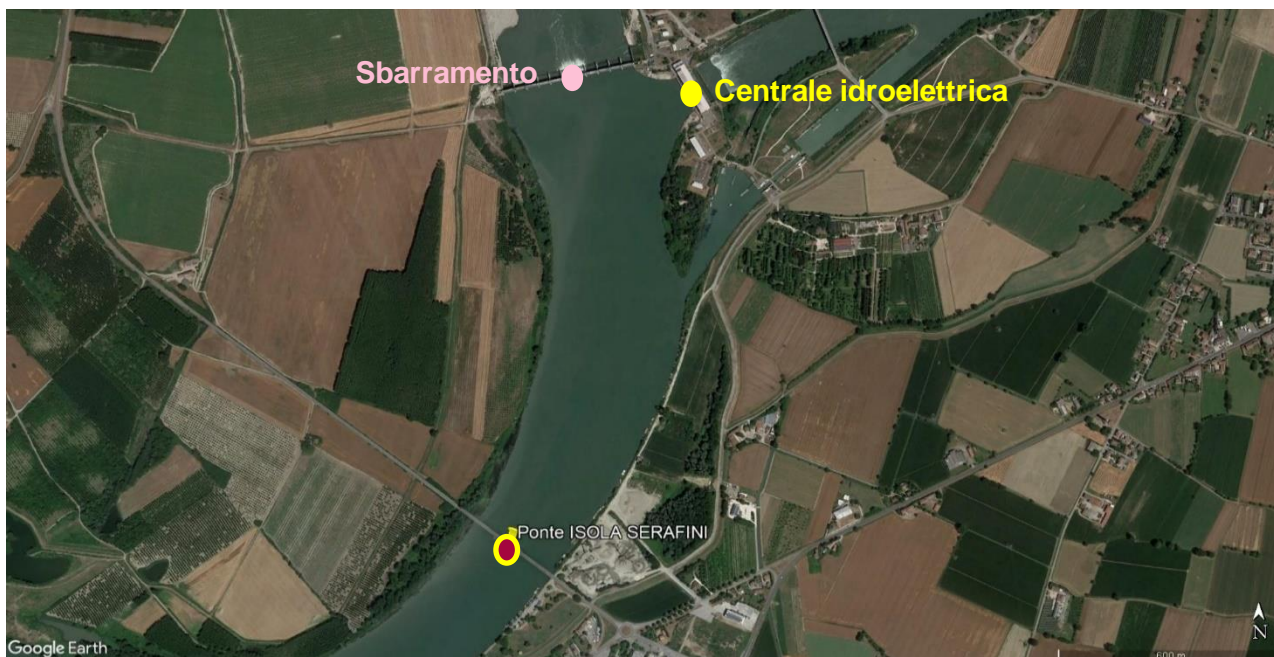
Figura 63 - Ponte di Isola Serafini, sbarramento lungo il fiume Po e centrale Idroelettrica

Il numero così elevato di detriti plastici a monte della centrale di Isola Serafini deriva dal rallentamento delle acque precedentemente allo sbarramento che crea un accumulo del materiale proveniente da monte, come testimoniano anche le quantità di oggetti ritrovati lungo le sponde in prossimità di questa stazione.

Anche la flessione successiva alla stazione di Isola Serafini è quasi certamente da attribuire alla presenza dell'omonima centrale idroelettrica (Figura 63). Infatti, come accertato nel corso dei colloqui intercorsi con i gestori dell'impianto, periodicamente viene realizzata un'attività di rimozione dei rifiuti intercettati dallo sgrigliatore a servizio della suddetta centrale che riduce sensibilmente la quantità di *plastic litter* nella porzione successiva del fiume Po. Inoltre, è verosimile che un contributo all'arresto dei rifiuti in questo tratto lo fornisca anche lo sbarramento posto a valle del ponte, il quale permette di mantenere alti i livelli del fiume, al fine di agevolare la derivazione delle acque da parte della centrale idroelettrica di Isola Serafini.

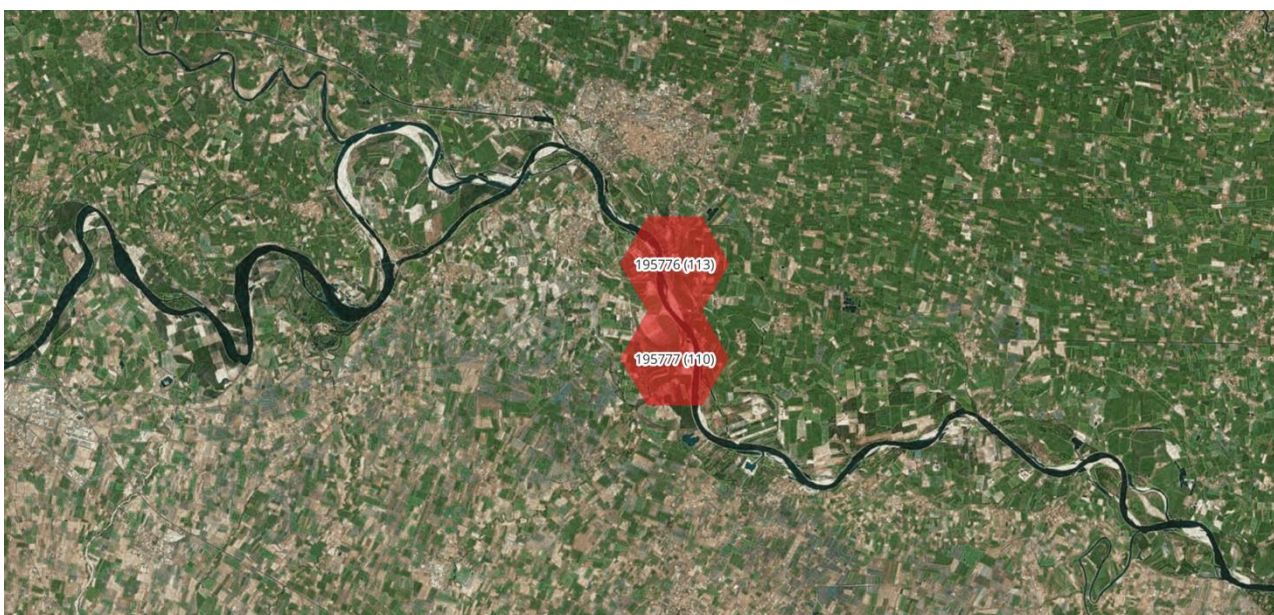
Figura 21. Zone di accumulo (cella 195776, 195777) identificate nel tratto centrale tra Isola Serafini (PC) e Pontelagoscuro (FE)

- 2 zone di accumulo nel tratto Centrale (Figura 88):
  - cella 195776 (20%) in località Gerre De' Caprioli (CR)
  - cella 195777 (13,33%) in località Villanova sull'Arda (PC).

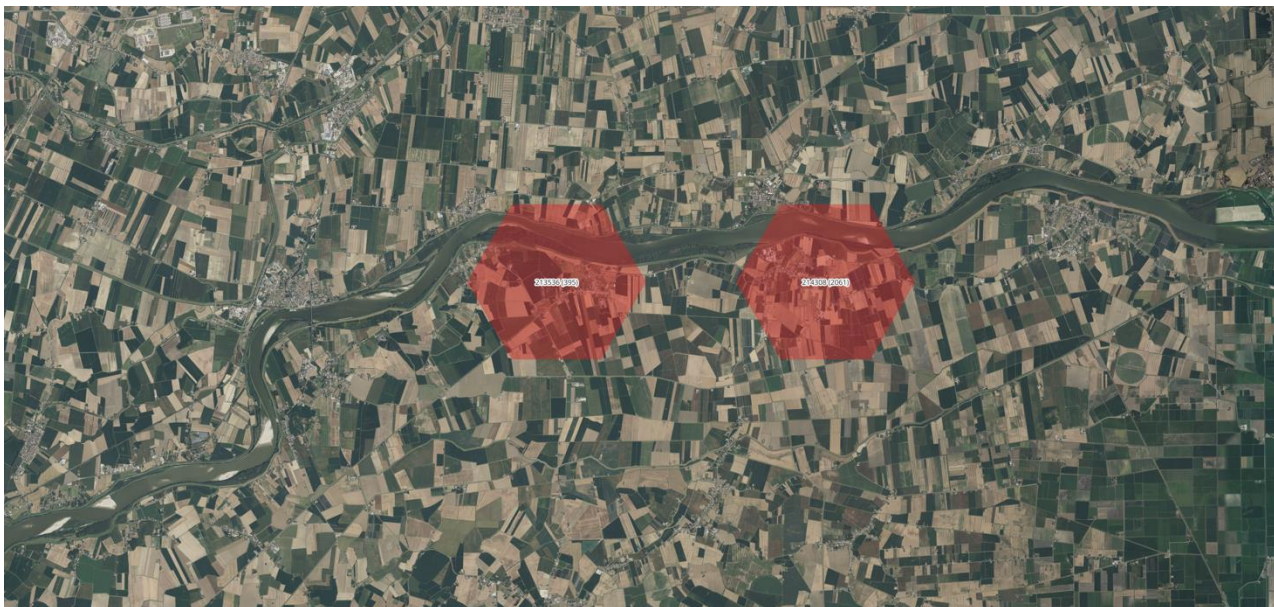
*Figura 22. Zone di accumulo (cella 214308, 213536) identificate nel tratto a valle tra Pontelagoscuro (FE) e la foce del fiume Po*

- 2 zone di accumulo nel tratto a valle (Figura 89):
  - cella 214308 (16,67%), in località Cologna (FE)
  - cella 213536 (13,33%), in località Alberone (RO).

Dall'osservazione delle immagini satellitari delle zone di accumulo identificate e dalla distribuzione spaziale di provenienza dei segnali al loro interno (Allegato 5), emerge che le principali cause d'arresto sono rappresentate dall'intrappolamento nella vegetazione riparia e nel deposito di ghiaie.

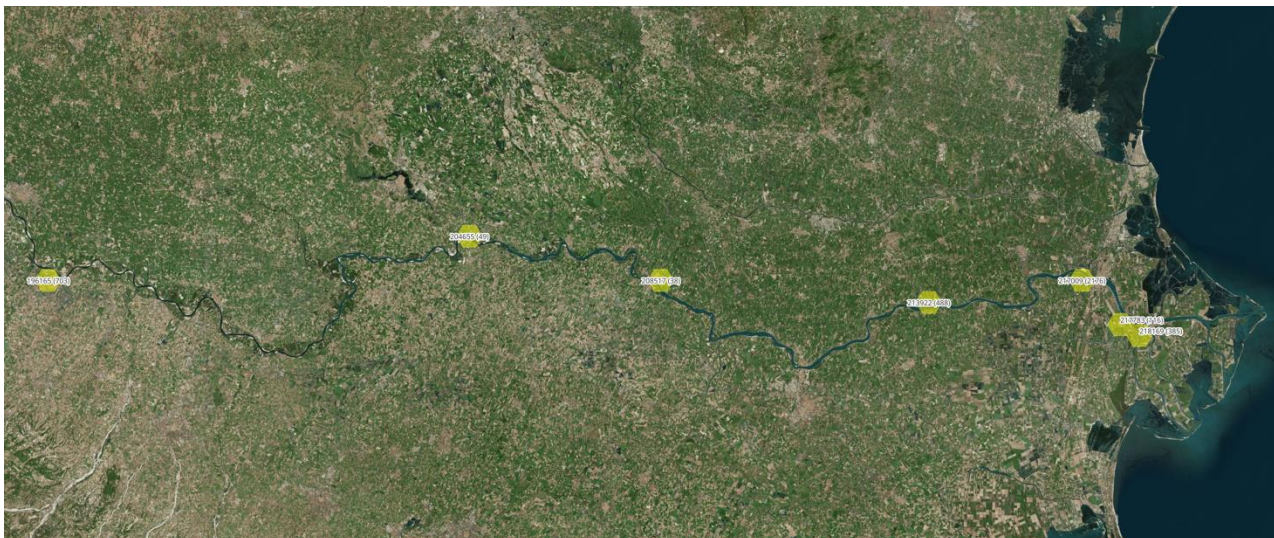
Figura 23. Zone con percentuale di accumulo compreso tra 5% e il 10%, identificate nei tre tratti del fiume Po

Queste celle sono raffigurate in giallo in Figura 90 e il loro dettaglio è riportato in Allegato 5.

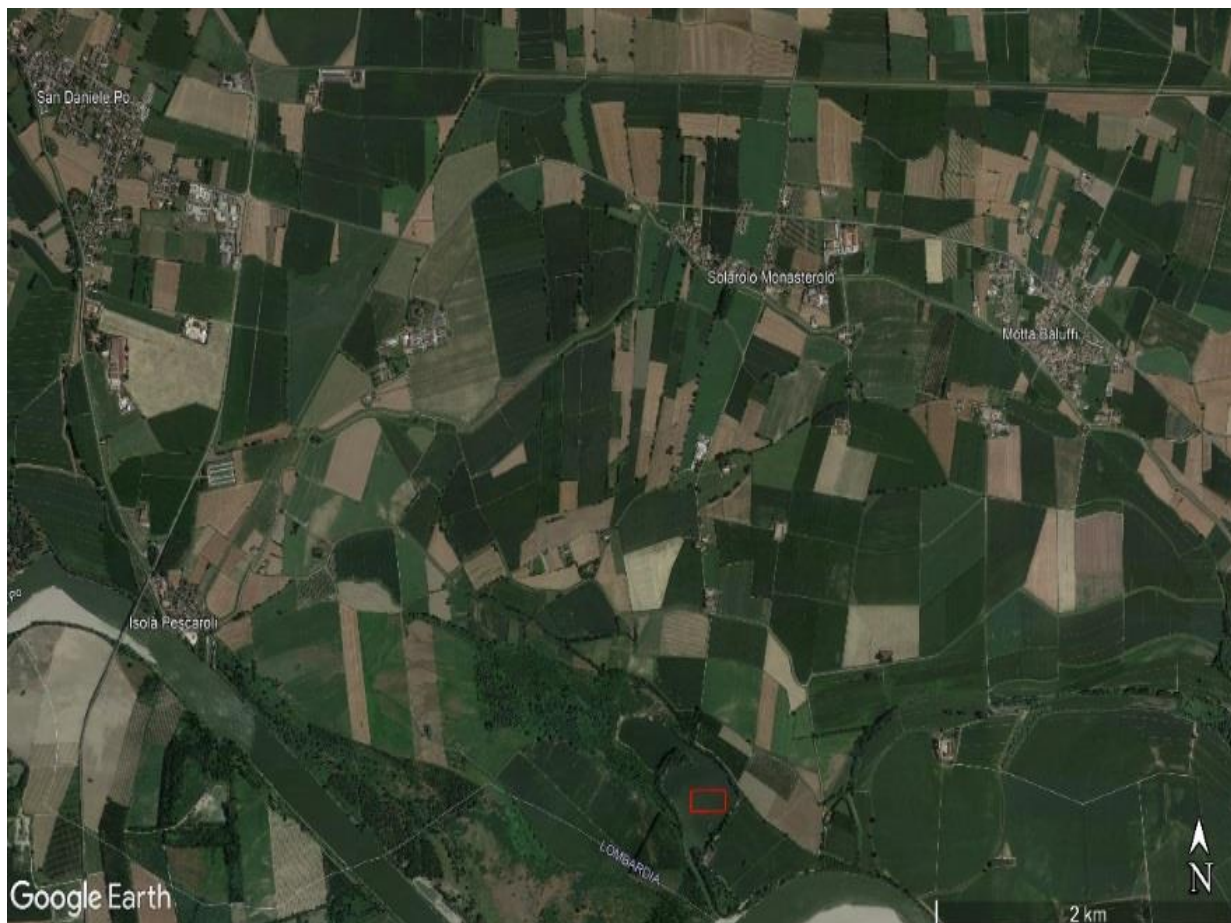
Figura 92. Localizzazione a grande scala dell'aera studio. Il rettangolo rosso indica la zona di installazione delle zattere

L'area di installazione delle zattere è situata presso la ex cava Ronchetto di Motta Baluffi (CR, Italia), mostrata in Figura 92.

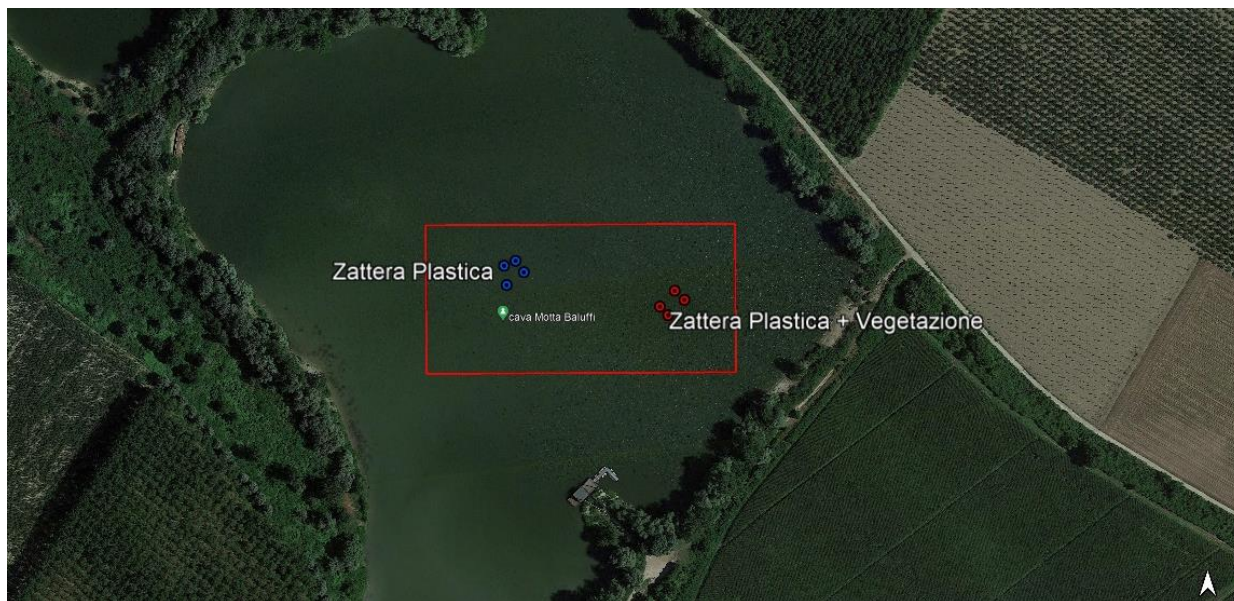
*Figura 93. Area studio. Il rettangolo di colore rosso delimita l'area sottoposta alle analisi, mentre i punti di colore blu corrispondono ai punti GPS RTK della zattera di sola plastica, quelli rossi alla zattera di plastica con vegetazione.*

Tramite rilievi GPS, eseguiti mediante GPS differenziale ad alta precisione, è stata definita la posizione delle due zattere e la relativa area studio che ha un'estensione di circa 25.000 m<sup>2</sup> (110 m X 228 m; rettangolo rosso in Figura 93).

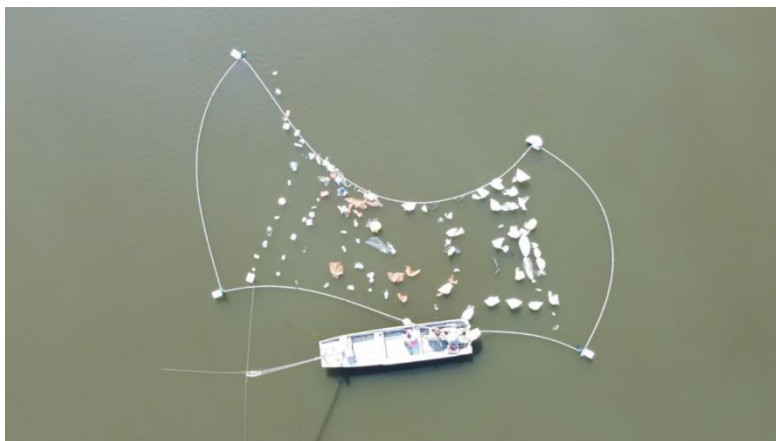
*Figura 254. Prima zattera. La superficie è di circa 150 m<sup>2</sup> e al suo interno è presente solamente materiale plastico*

esatta della zattera. L'installazione della prima zattera (Figura 94) è stata completata in data 23/09/2021.

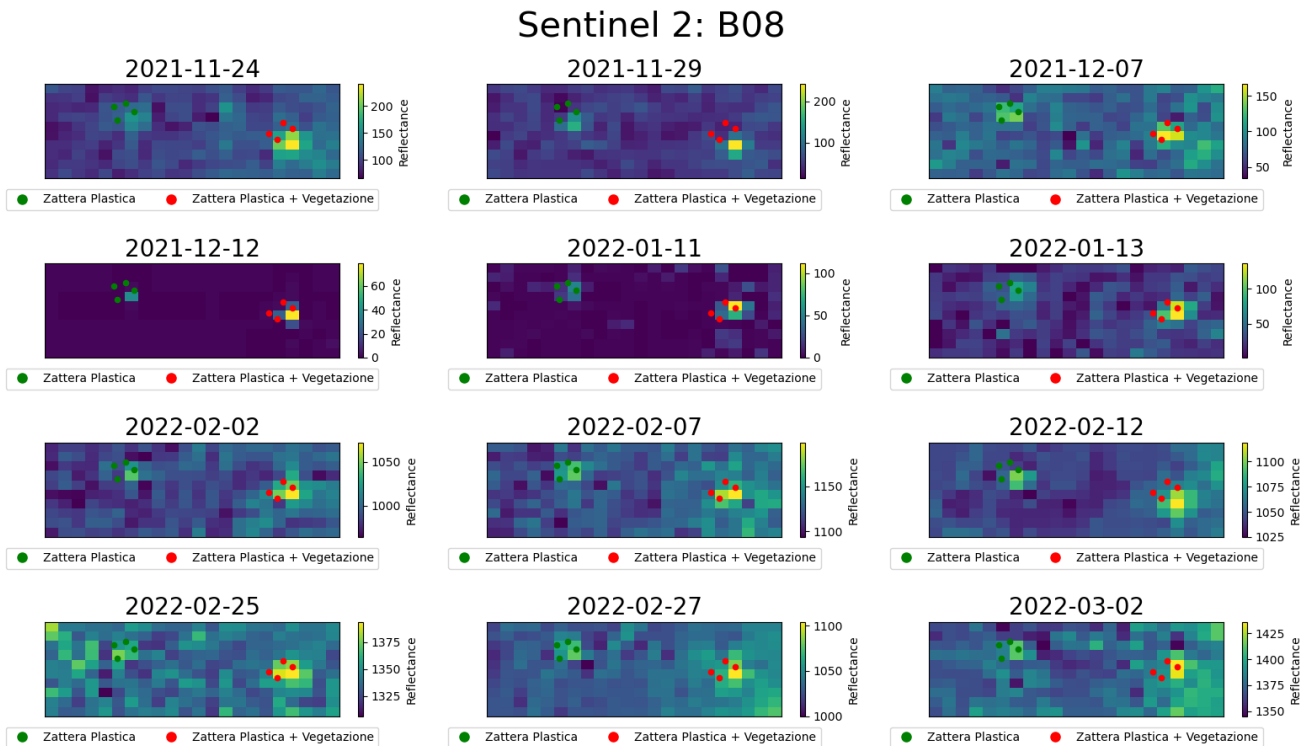
*Figura 270. Analisi temporale dei raster Sentinel 2 per la sola banda 08.*

Considerando la posizione delle zattere fornita dai punti GPS, si può confermare che le anomalie di riflettanza corrispondano effettivamente alle due zattere, che per le 12 date analizzate risultano sempre rilevabili e distinguibili dai restanti pixel corrispondenti ad acqua (Figura 100). In figura 100, i punti in rosso e verde indicano le posizioni GPS rilevate delle due zattere. Si può notare che per ogni data vi sono due picchi di riflettanza: il minore corrisponde alla zattera di sola plastica (indicate dai punti in verde), mentre il maggiore alla zattera contenente sia plastiche che vegetazione (indicata dai punti in rosso).

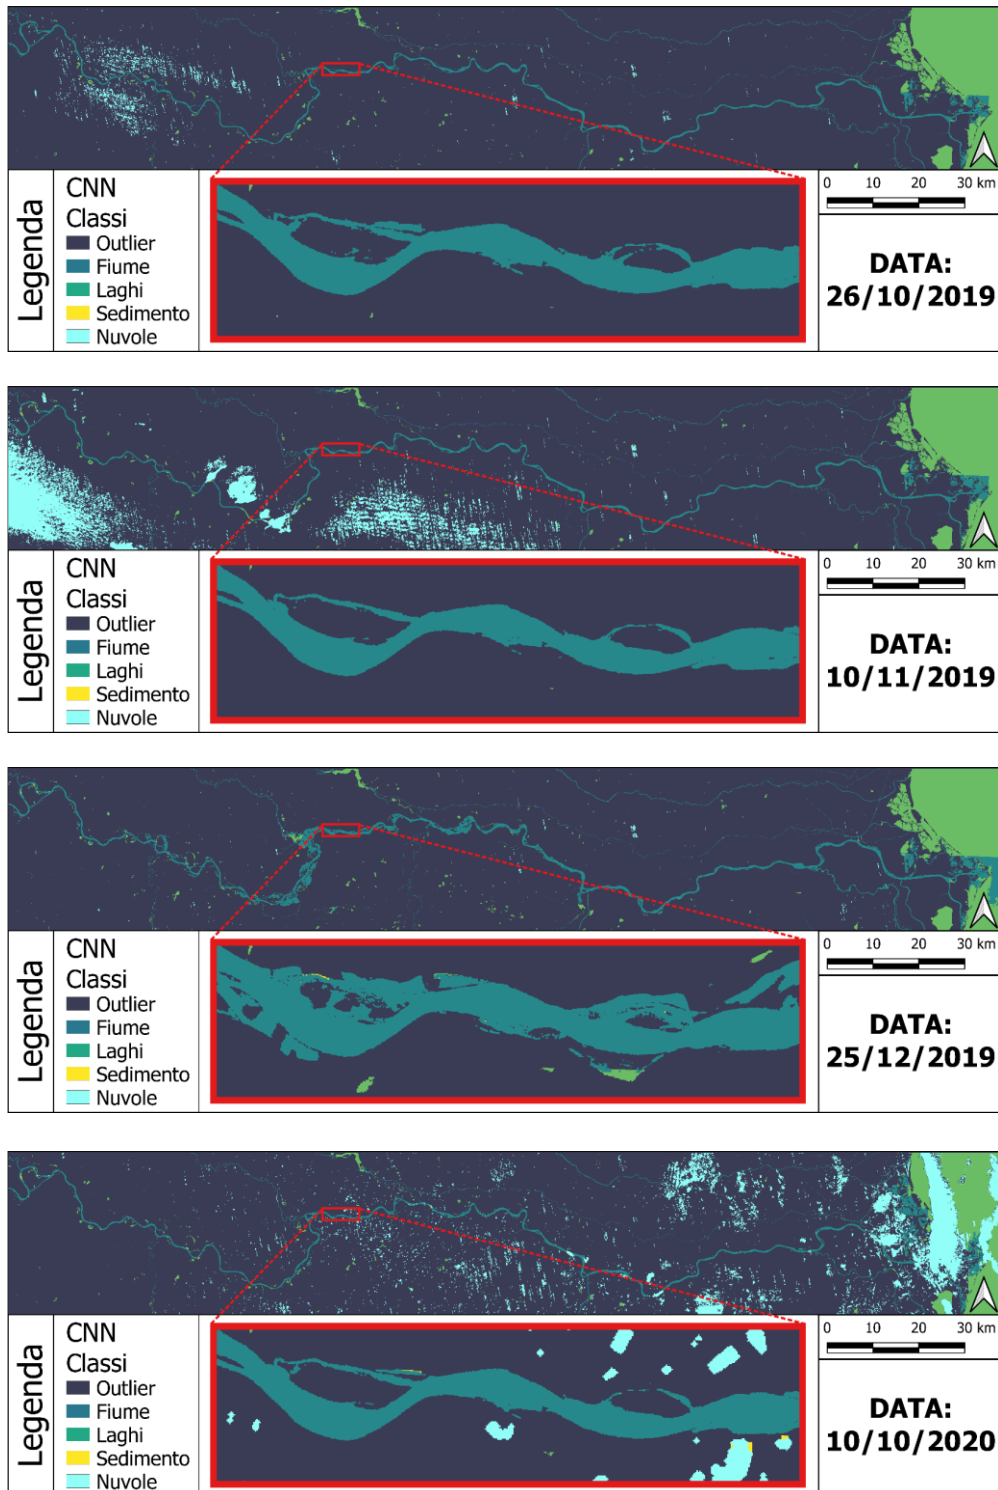
Figura 49. Classificazione dell'area di studio con l'algoritmo CNN nelle quattro date analizzate. Cinque differenti colori che identificano: le morfologie fluviali mediante la classe verde "Fiume", la classe gialla "Sedimento"; in verde i laghi, in azzurro le nuvole. La classe sedimento non è quasi mai presente nelle date esaminate per via del livello idrometrico relativamente alto.

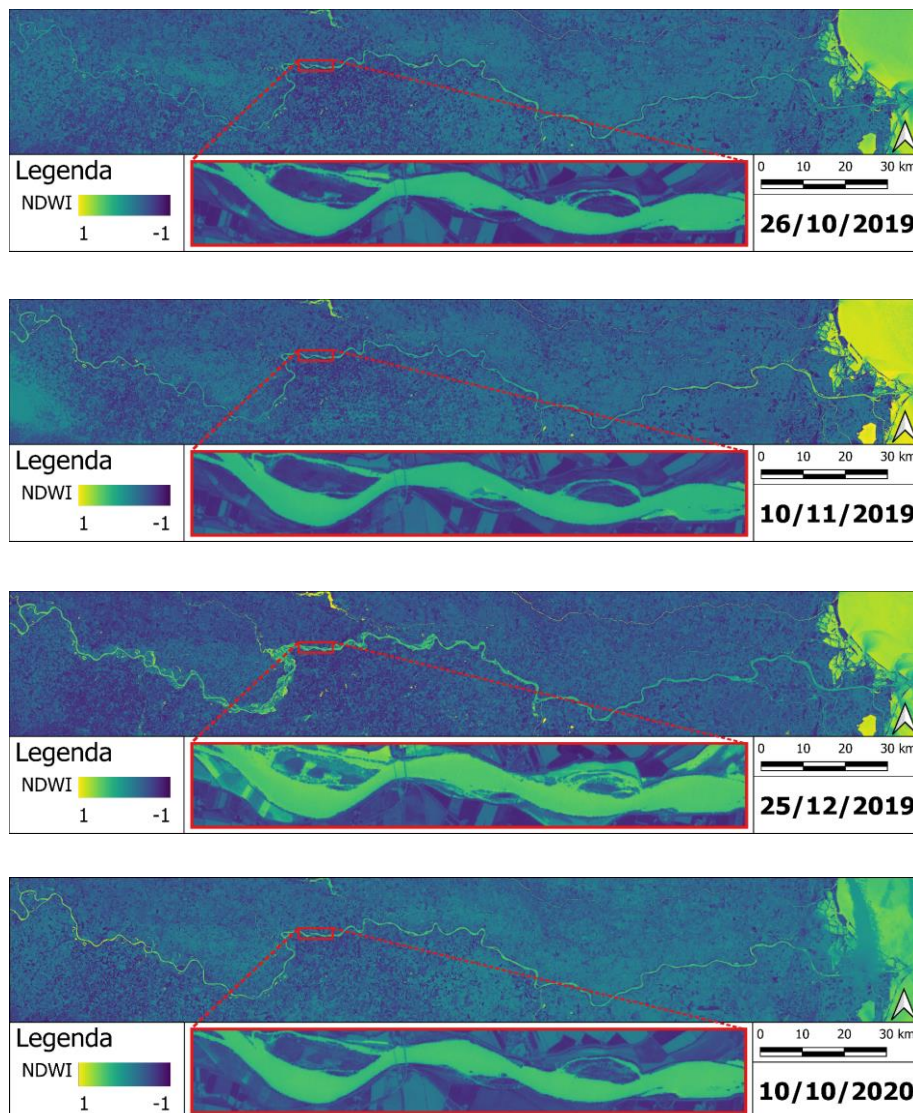
Figura 50. Normalizzazione con l'indice NDWI. In figura sono rappresentate le quattro date analizzate. Come si può notare, l'acqua possiede valori positivi (tendenti ad 1) e quindi in un ipotetico caso ideale, dovrebbe assumere una colorazione gialla (valore = 1). Nelle date analizzate la colorazione è tendente al verde, questo perché la torbidità dell'acqua e il carico solido del Fiume Po fanno, con tutta probabilità, variare la firma spettrale.

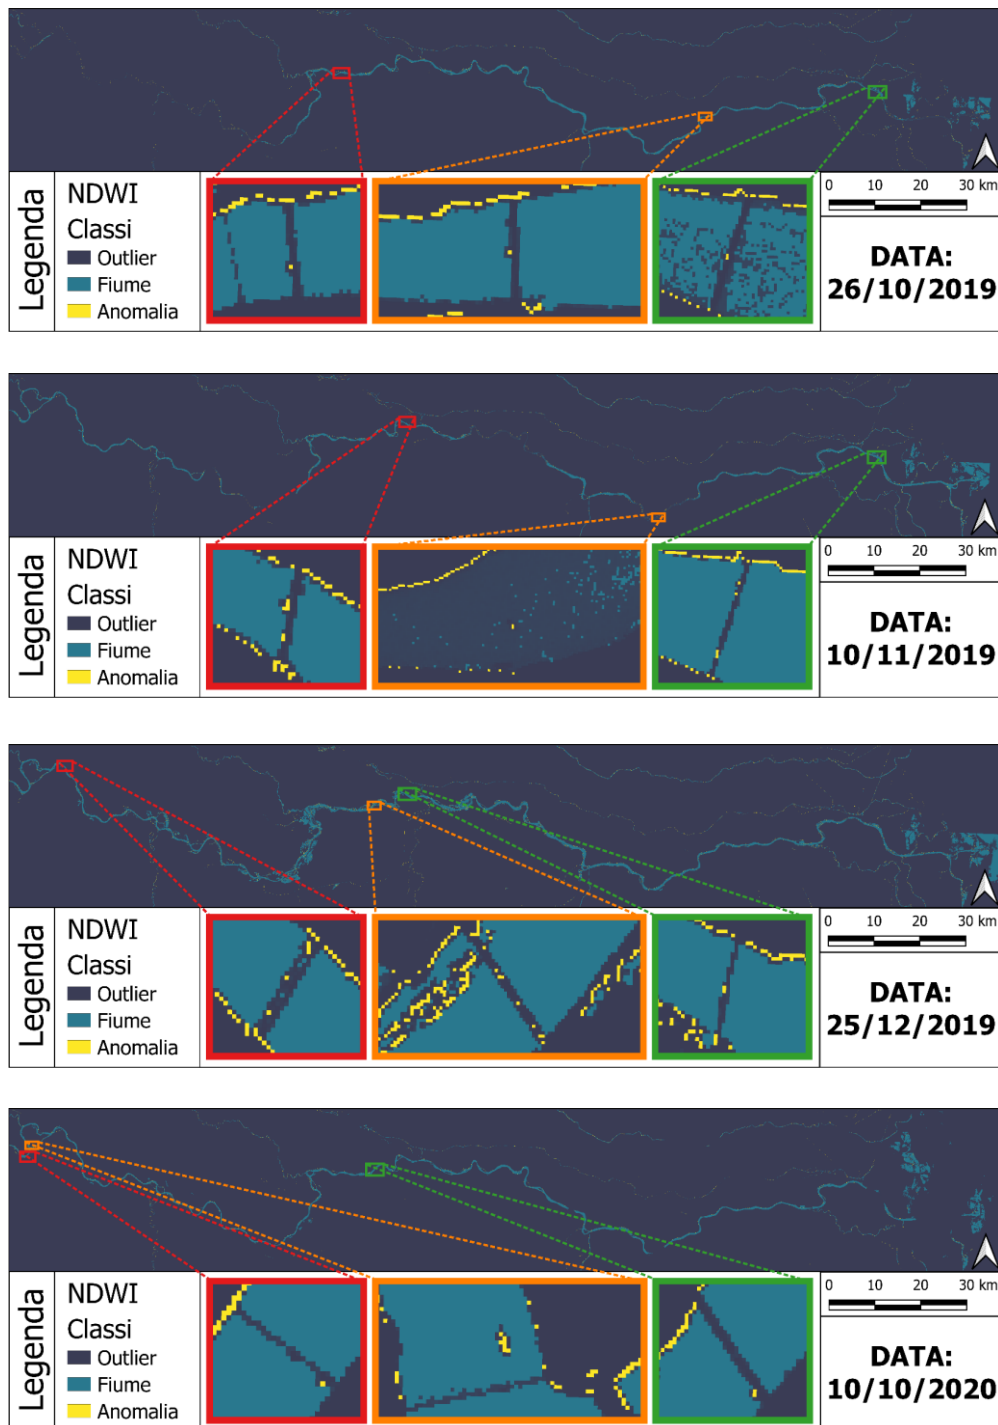
Figura 51. NDWI con soglia per anomali. Per la classificazione sono state utilizzati valori delle verità a terra sulle quali si basa il modello. Per ogni data sono presenti tre zone di interesse dove sono localizzate delle anomalie. In quasi tutte le date, le anomalie sono localizzate al ridosso delle pile dei ponti. Le uniche due eccezioni sono presenti in data 10/11/2019 e 10/10/2020 dove, nel rettangolo di colore arancio, è presente un'anomalia localizzata al centro del canale bagnato. I numerosi falsi positivi lungo i margini del canale bagnato sono dovuti all'effetto della vegetazione e non devono essere considerati.
