Autorità di Bacino
Distrettuale del fiume Po

Progetto MAPP

Monitoraggio Applicato alle Plastiche del Po

Sintesi del progetto

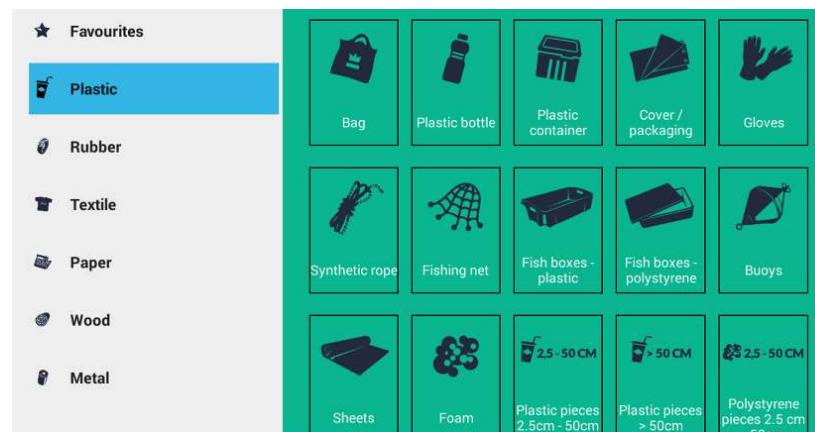
Tipi di materie plastiche sotto osservazione e classi dimensionali

Size classes
< 2,5 cm
2,5-5 cm
5-10 cm
10-15 cm
15-20 cm
20-25 cm
25-30 cm
>30 cm

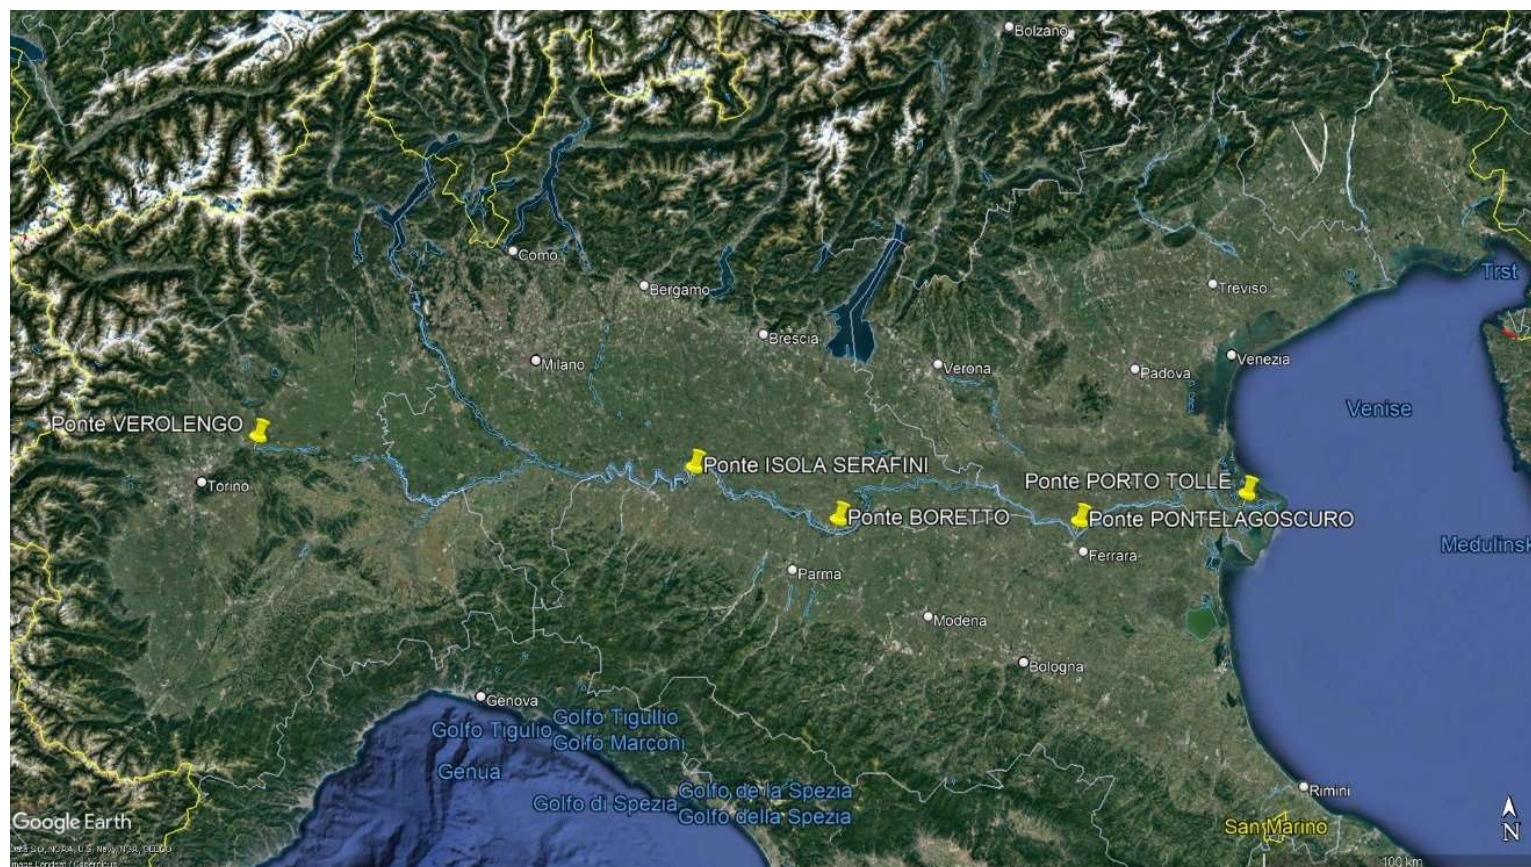
Ponti monitorati

1. Verolengo (TO)
2. Isola Serafini (PC)
3. Boretto (RE)
4. Pontelagoscuro (FE)
5. Porto Tolle (RO)

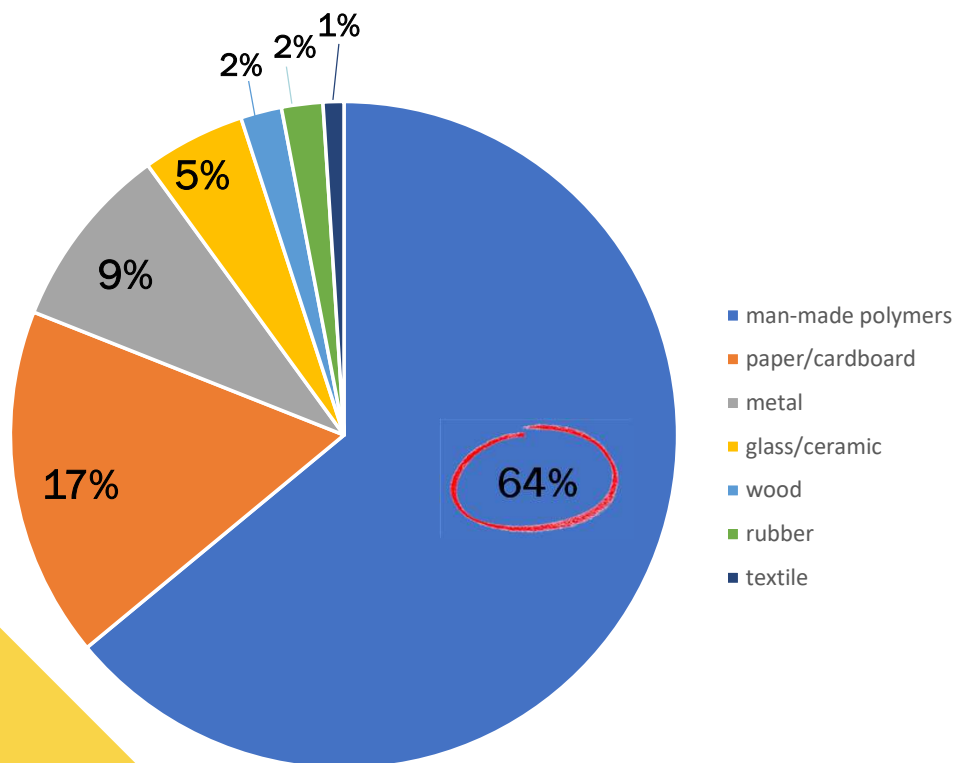
Rifiuti totali per tipo di materiale nei 5 transetti

527 articoli totali

64% rifiuti di plastica

26,3 colli medi per transetto

0,3 pezzi/m² di densità media

Prevalenza rifiuti con dimensioni comprese tra 2,5 e 20 cm

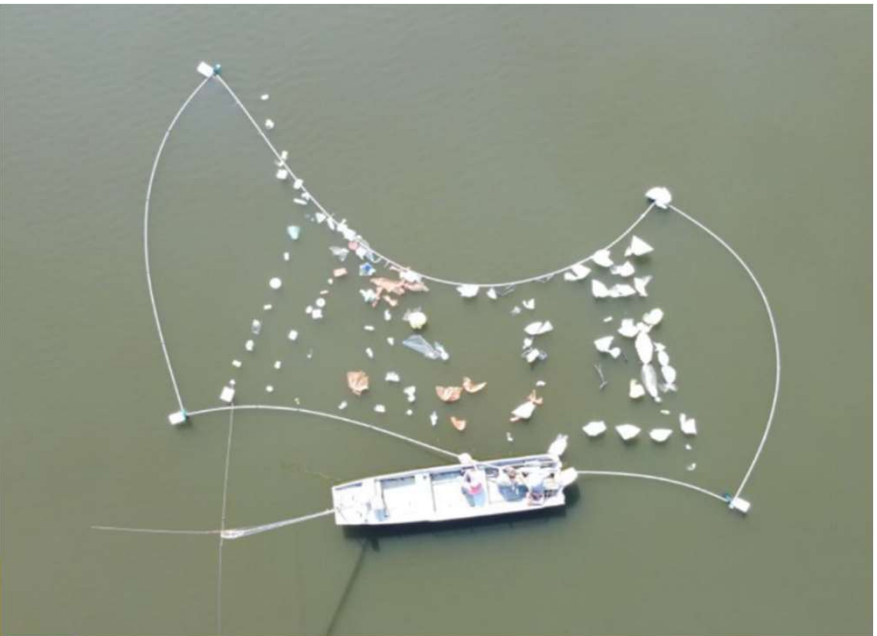
Dimensione delle zattere: 10*15 m

Zattera 1 . Materiale plastico

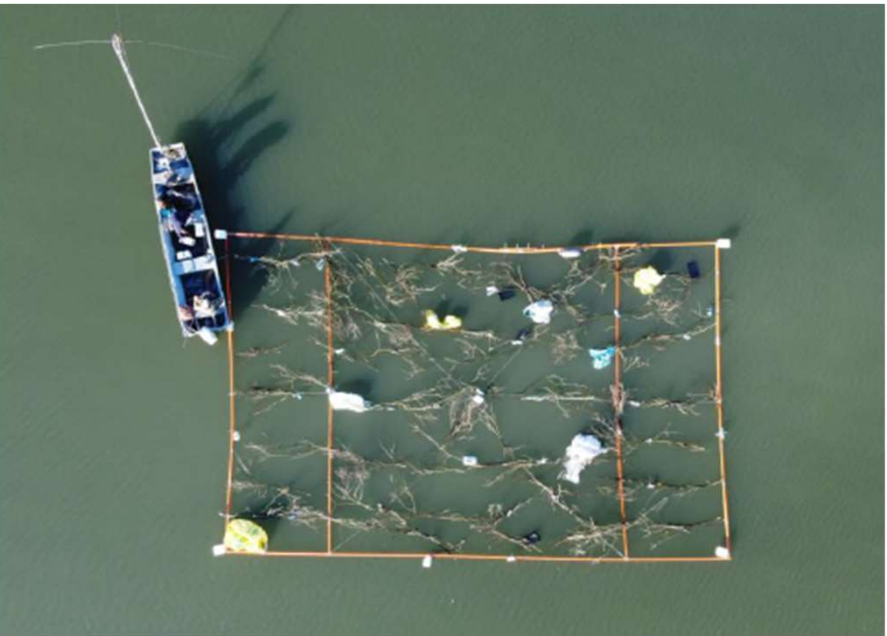
Zattera 2 . Materiale plastico + materiale vegetale

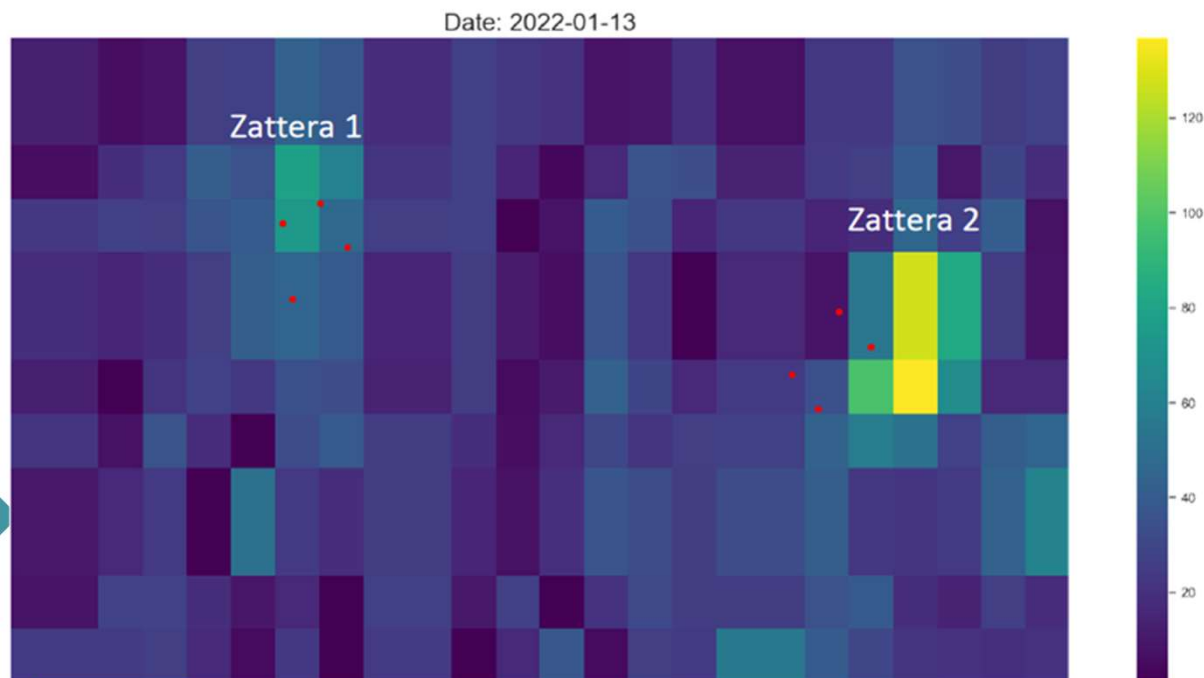
Sentinel 2, B8: firma spettrale in relazione al posizionamento delle zattere

I puntini rossi sono i vertici delle 2 zattere rilevate sul campo con GPS ad alta precisione

La banda B08 di Sentinel 2 considera il vicino infrarosso (NIR) ed è stata utilizzata per il riconoscimento dei materiali indagati

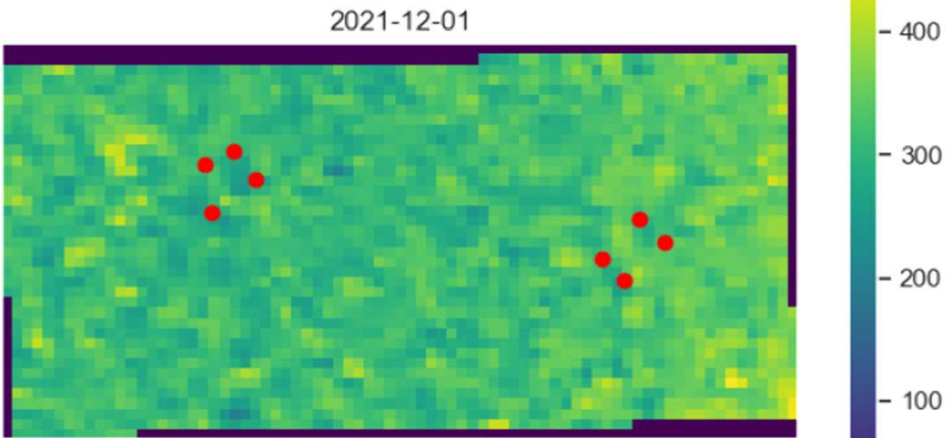
Immagine di Planet.
Le due zattere non sono rilevabili con questo satellite.
